## Periodo 18 de octubre al 31 de octubre 2021

## IMPACTO DE LAS INUNDACIONES EN EL SECTOR CAÑERO DE TURRIALBA Y JIMÉNEZ OCURRIDAS EN EL MES DE JULIO DEL 2021: LAS PRÁCTICAS DE CONSERVACIÓN DE SUELOS MITIGAN LOS DAÑOS

# AGROCLIMÁTICO CAÑA DE AZÚCAR

Octubre 2021 - Volumen 3 – Número 22

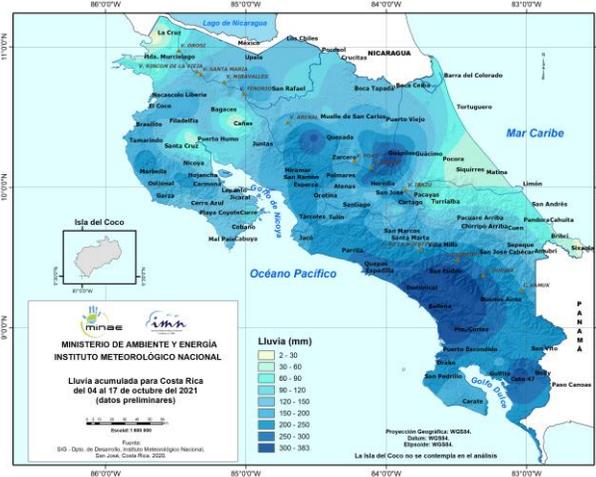
Figura 1. Valores acumulados de la precipitación (mm) durante la quincena del 04 de octubre al 17 de octubre del 2021.

En la figura 1 se puede observar, a partir de datos preliminares de 110 estaciones meteorológicas, el acumulado quincenal de lluvias sobre el territorio nacional.

Los acumulados diarios de lluvia superiores a 20 mm se registraron en la región azucarera Guanacaste Este durante el 17 de octubre; Guanacaste Oeste durante los días 12 y 17 de octubre; Puntarenas los días 7, 11 y 17 de octubre. Las regiones que registran más de 50 mm son Región Norte el 17 de octubre y Sur durante el 8 al 10 de octubre. Con lluvia mayor a 30 mm se identifica Turrialba el 13 y 17 de octubre; mientras Valle Central el 11 y 17 de octubre.

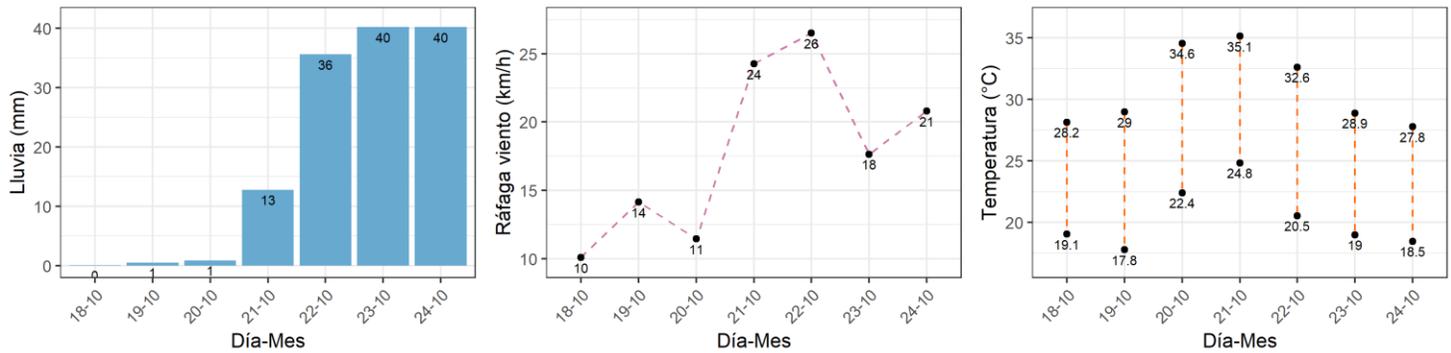
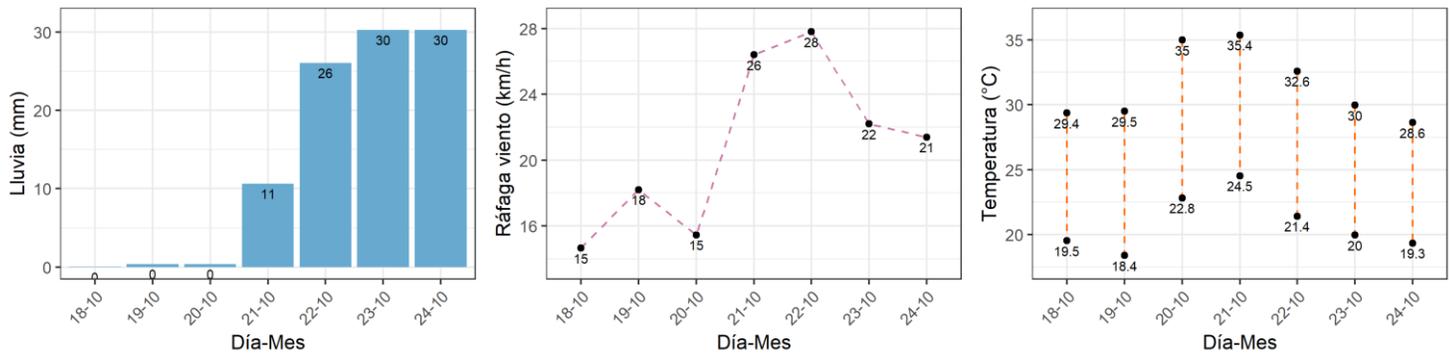
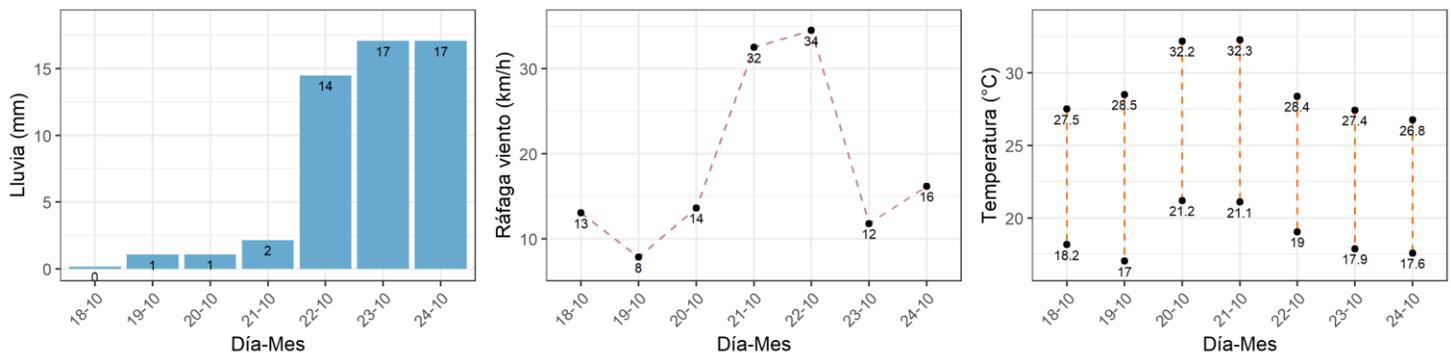
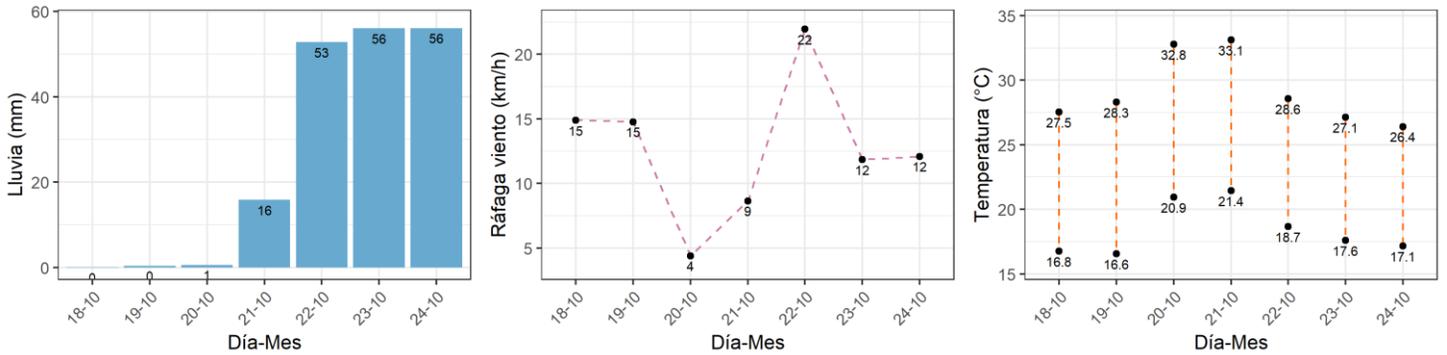
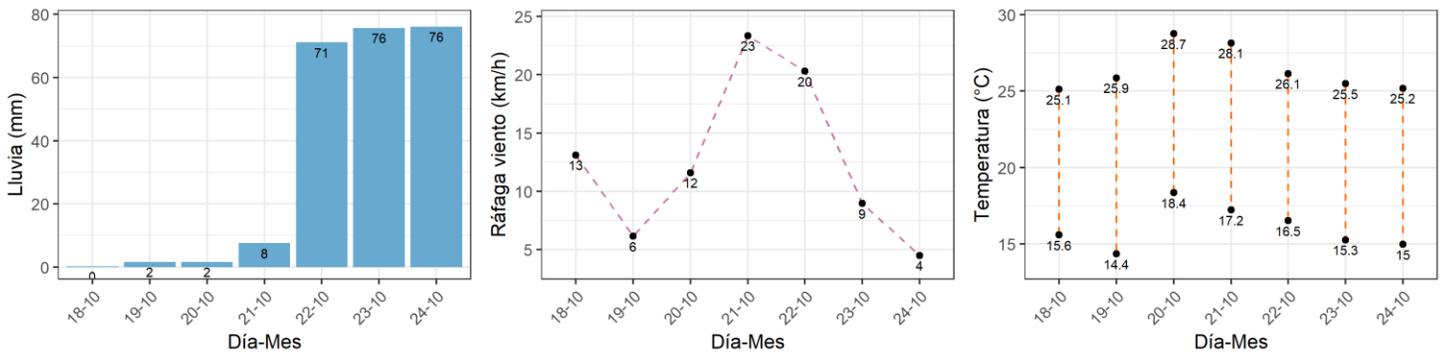
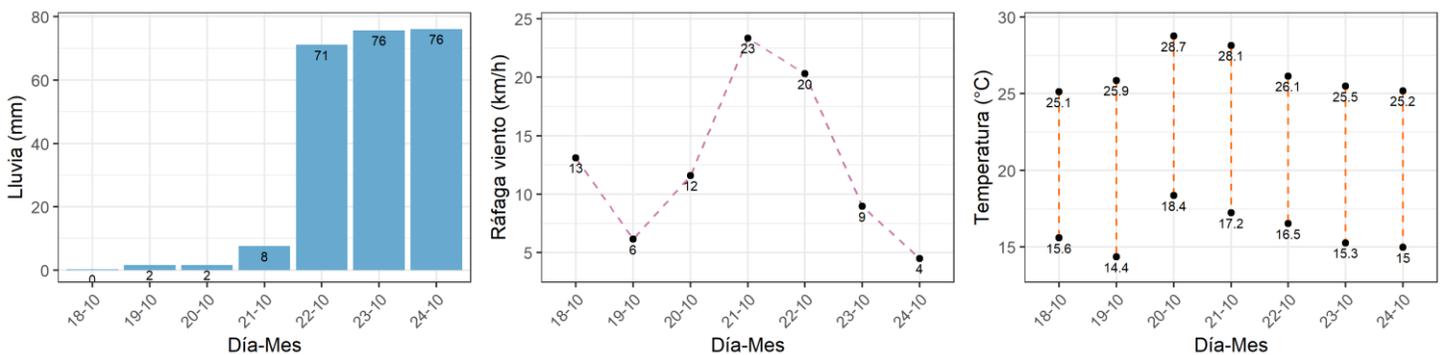
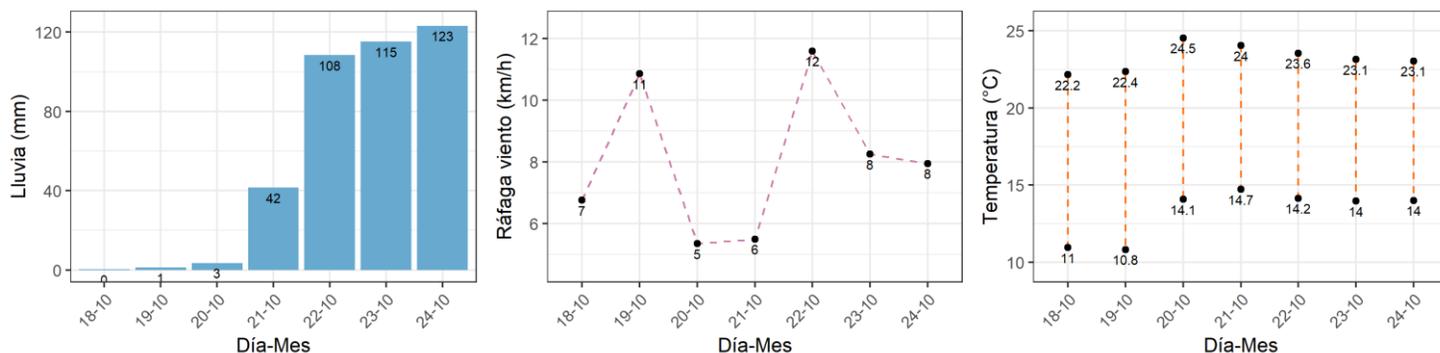
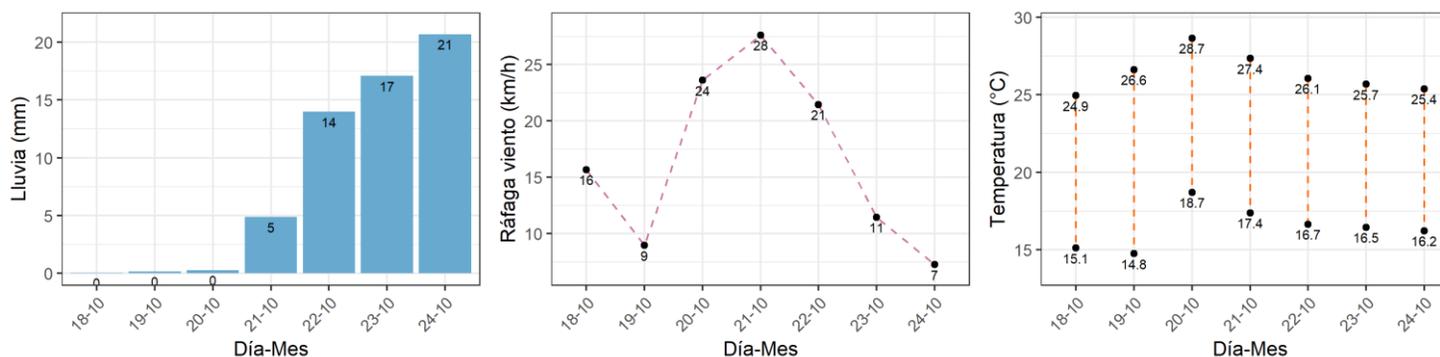
Figura 2. Pronóstico de precipitación (mm), viento (km/h) y temperatura (°C) para el periodo del 18 de octubre al 24 de octubre en la región cañera Guanacaste Este.

Figura 3. Pronóstico de precipitación (mm), viento (km/h) y temperatura (°C) para el periodo del 18 de octubre al 24 de octubre en la región cañera Guanacaste Oeste.

Figura 4. Pronóstico de precipitación (mm), viento (km/h) y temperatura (°C) para el periodo del 18 de octubre al 24 de octubre en la región cañera Puntarenas.

Figura 5. Pronóstico de precipitación (mm), viento (km/h) y temperatura (°C) para el periodo del 18 de octubre al 24 de octubre en la región cañera Región Norte.

Figura 6. Pronóstico de precipitación (mm), viento (km/h) y temperatura (°C) para el periodo del 18 de octubre al 24 de octubre en la región cañera Valle Central Este.

Figura 7. Pronóstico de precipitación (mm), viento (km/h) y temperatura (°C) para el periodo del 18 de octubre al 24 de octubre en la región cañera Valle Central Oeste.

Figura 8. Pronóstico de precipitación (mm), viento (km/h) y temperatura (°C) para el periodo del 18 de octubre al 24 de octubre en la región cañera Turrialba.

Figura 9. Pronóstico de precipitación (mm), viento (km/h) y temperatura (°C) para el periodo del 18 de octubre al 24 de octubre en la región cañera Región Sur.

De la figura 2 a la figura 9, se muestran los valores diarios pronosticados de las variables lluvia (mm), velocidad del viento (km/h) y temperaturas extremas (°C) para las regiones cañeras. La Región Norte mantendrá viento variable, seguido de viento del Este hacia el fin de semana; mostrando humedad media-alta a lo largo de la semana y temperatura media variable. Guanacaste (Este y Oeste) presentará viento Este al inicio y fin de la semana, con viento del Oeste a mediados de esta, así como contenido de humedad entre medio-alto con su máximo entre miércoles y jueves; así como temperatura media variable. Valle Central (Este y Oeste) tendrá viento variable a lo largo de la semana; además de contenido de humedad alto durante la semana, con una única reducción el viernes; así como temperatura variable. Para Turrialba (Alta y Baja) se prevé viento variable durante la semana, humedad media-alta, con máximos miércoles y domingo; así como temperatura variable. En la Región Sur se espera viento del Oeste, a excepción del miércoles que dominará el viento del Este; iniciando la semana con contenido de humedad media hasta el martes que se incrementará hasta el sábado, seguido de una reducción a humedad media; así como temperatura media variable. Puntarenas inicia la semana con humedad baja cambiando a media-alta a partir del martes; con viento del Oeste, excepto los días martes y miércoles; acompañado de temperatura media variable en la semana.

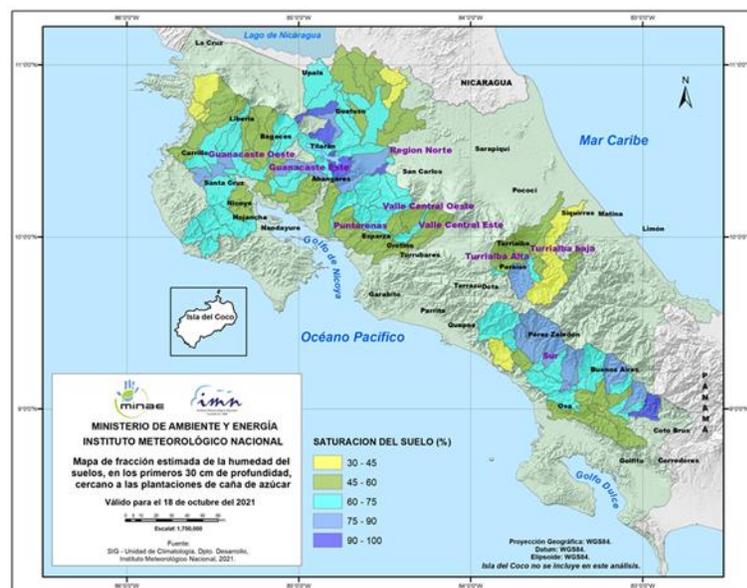
**Figura 10.** Mapa de fracción estimada de la humedad en porcentaje (%), en los primeros 30 cm de profundidad, cercana a las plantaciones de caña de azúcar, válido para el 18 de octubre del 2021.

Como se observa en la figura 10, la Región Guanacaste Oeste presenta entre 30% y 90% de saturación, la Región Guanacaste Este tiene entre 45% y 90%, la Región Puntarenas está entre 45% y 75%. Los suelos de la Región Valle Central Oeste presentan entre 60% y 75% mientras que la Región Valle Central Este mantiene su humedad entre 45% y 75%.

La Región Norte está entre 30% y 100%, la Región Turrialba Alta tiene entre 30% y 90% (> 1000 m.s.n.m.) y la Región Turrialba Baja (600-900 m.s.n.m.) presenta entre 30% y 60% y la Región Sur varía entre 30% y 100% de humedad.

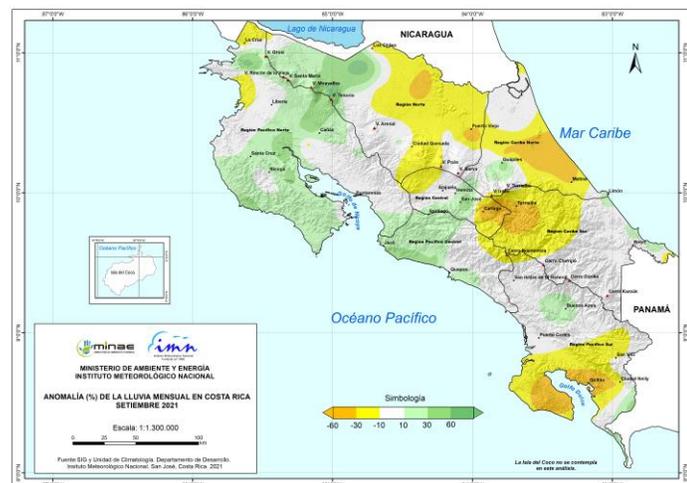
Figura 1. Mapa de anomalía porcentual de lluvia del mes de setiembre 2021 a nivel nacional. Fuente: UC-IMN.

Las estaciones meteorológicas monitoreadas durante el mes de setiembre muestran lluvias deficitarias en algunas partes del país. La región climática Caribe Sur registra el mayor déficit porcentual de lluvia de 21%, seguido por Región Norte con 17% menos de lluvia, a su vez Caribe Norte registra 16% de déficit y Pacífico Sur alcanza una reducción de 11%; mientras el Valle Central muestra una condición normal con apenas 2% menos de lluvia. De las regiones climáticas con excedente de lluvia en setiembre, fue la región GLU (Guatuso, Upala y Los Chiles) quien registró el máximo excedente porcentual de lluvia de 26%, seguido por Pacífico Norte con 17% y Pacífico Central que registra 13%. La figura 1 contiene interpolación de la lluvia acumulada mensual del mes.

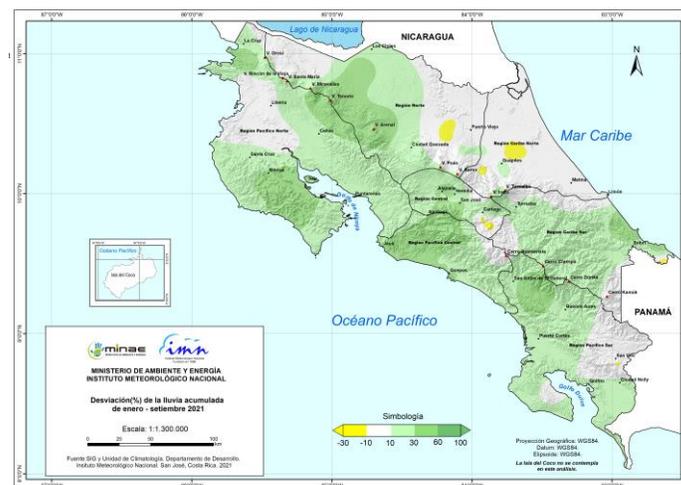
Figura 2. Mapa de anomalía porcentual de lluvia acumulada del mes de enero a setiembre 2021 a nivel nacional. Fuente: UC-IMN.

Respecto al acumulado de lluvias desde enero a septiembre del año 2021, como se aprecia en la figura 2, solamente algunos sectores de la Región Norte, Caribe Norte y Valle Central muestran déficit de lluvia, pero este es de baja magnitud. De forma que Caribe Norte presenta escenarios mayormente secos a diferencia de las regiones Zona Norte y Valle Central que evidencian incluso regiones con escenarios más lluviosos de lo normal. Mientras el Pacífico Central registra solamente condiciones más lluviosa de que la climatología, para el periodo. Las restantes regiones muestran escenarios de vagamente seco (no menos de -10) a lluvioso.

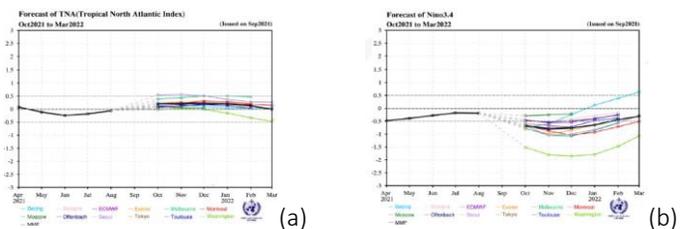
Figura 3. (a) Pronóstico probabilístico del índice de temperatura del Océano Atlántico para el trimestre y (b) del ENOS de octubre 2021 a marzo 2022. Fuente: OMM.

La COENOS-IMN identifica la ocurrencia del fenómeno ENOS en su fase Fría (La Niña) pero aún debilitada, que se espera se prolongue hasta inicios del próximo año, acompañada de temperaturas del Océano Atlántico entre los rangos normales durante el trimestre de julio a setiembre del 2021, como se muestra en la figura 3.

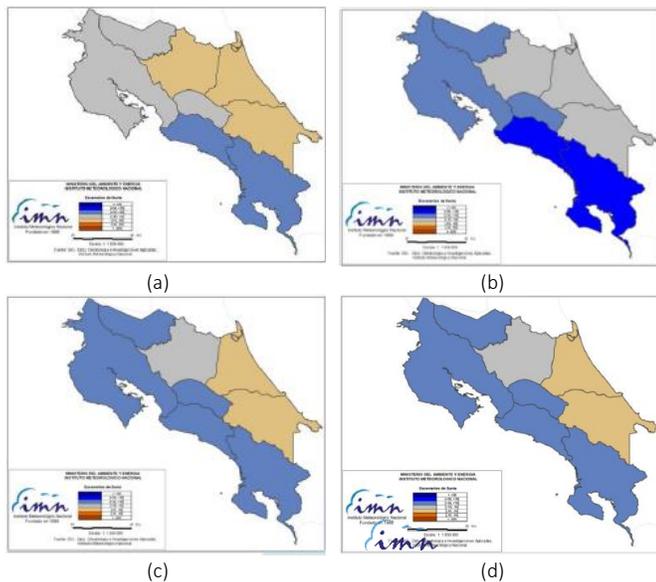
**Figura 4.** Pronóstico de lluvias para octubre (a), noviembre (b), diciembre (c) y trimestre octubre diciembre del 2021. (Fuente: IMN)

El detalle por región de la perspectiva mensual se identifica en la figura 4, tanto a nivel mensual como trimestral.

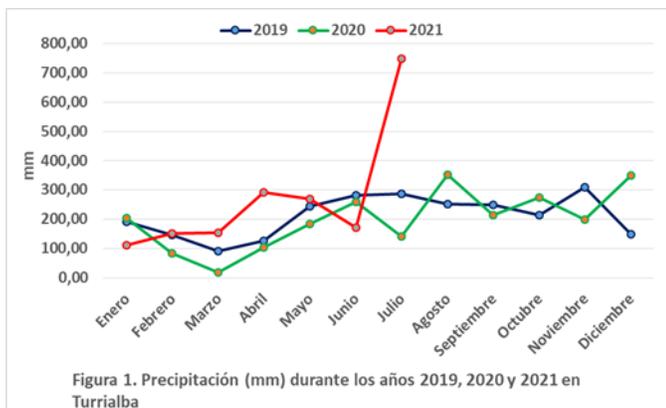
Figura 1. Precipitación (mm) durante los años 2019, 2020 y 2021 en Turrialba

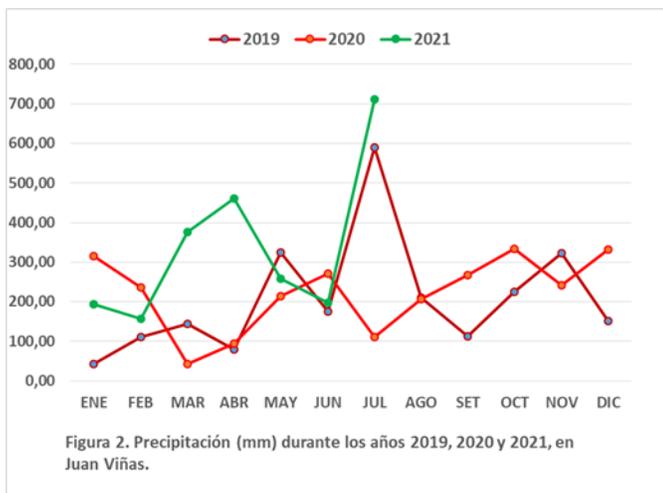
Figura 2. Precipitación (mm) durante los años 2019, 2020 y 2021, en Juan Viñas.

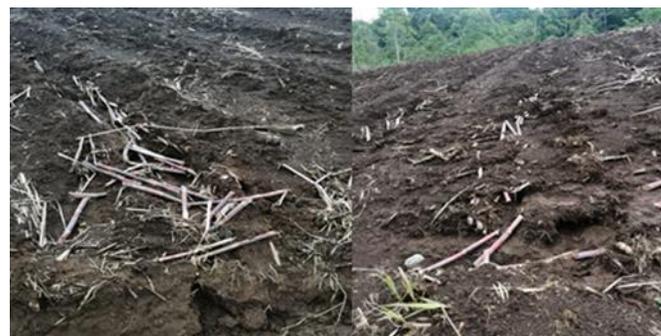
Figura 3. Afectación en área de renovación finca CATIE, Turrialba.

WhatsApp que dispone DIECA para informar sobre temas de capacitación y de la organización cañera, sobre casos puntuales. Algunos de ellos hicieron reportes de sus fincas enviando fotos de los daños por esa vía. Otros fueron identificados mediante visitas a finca. También se hicieron llamadas telefónicas a productores de fincas grandes. En general, la cantidad de productores afectados en la región es muy baja, diez casos. De manera similar el área afectada no fue cuantiosa, 37,7 hectáreas (Cuadro 3). El principal problema que se reportó y se observó fue el daño de caminos públicos e internos, ocasionado por derrumbes de los taludes, otros casos fueron por fuerte erosión ocasionada por escorrentía de aguas llovidas y colapso de alcantarillas al subir los niveles del cauce del agua drenada. El daño observado de mayor impacto hasta el momento fue la pérdida del 40 % de la semilla de un lote recién renovado de aproximadamente 12 ha en finca CATIE.

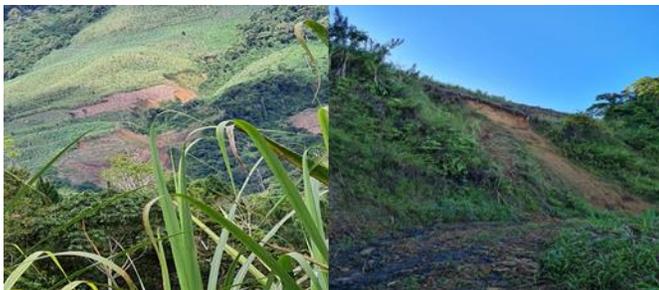
**Figura 4.** Afectación en finca de Jacqueline Muñoz en Jicotea, Tayutic de Turrialba (caminos internos y deslaves de lotes cultivados).

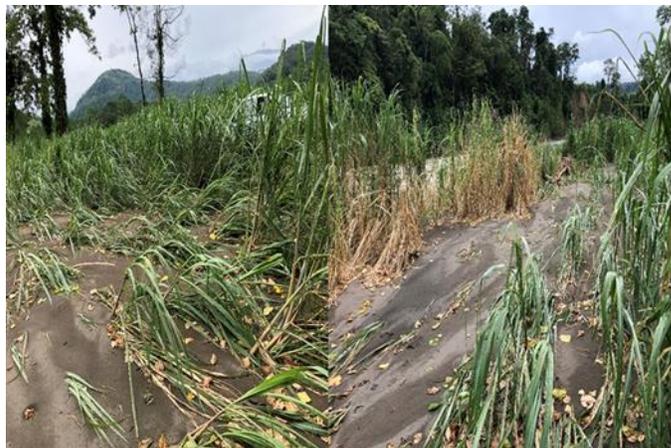
**Figura 7.** Afectación en finca Florencia Industrial S.A., Turrialba (desbordamiento Río Reventazón).

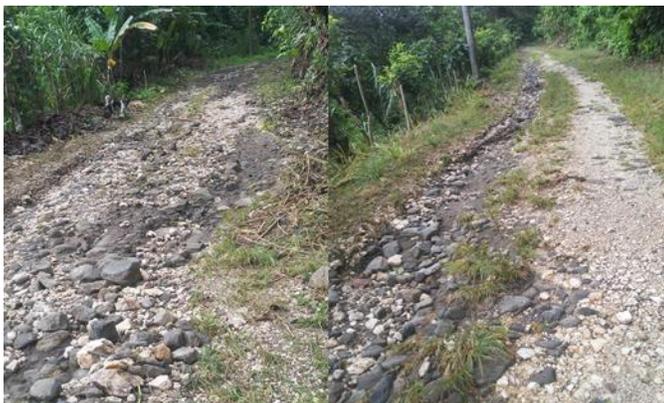
**Figura 5.** Afectación en camino público que da acceso a finca de Alonso Mora, en Azul, bajos Río Reventazón, Turrialba.

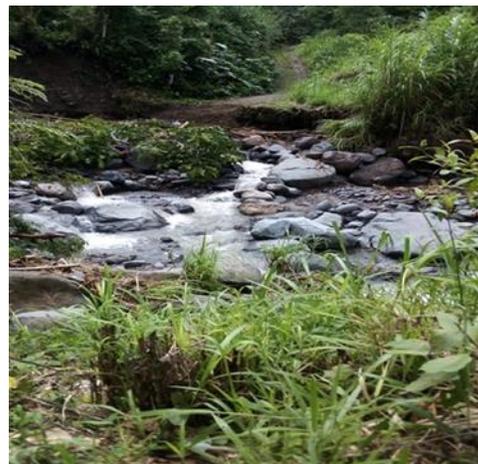
**Figura 8.** Afectación camino público acceso finca de Helga Thiele Mora, Piedra Grande, La Suiza, Turrialba.

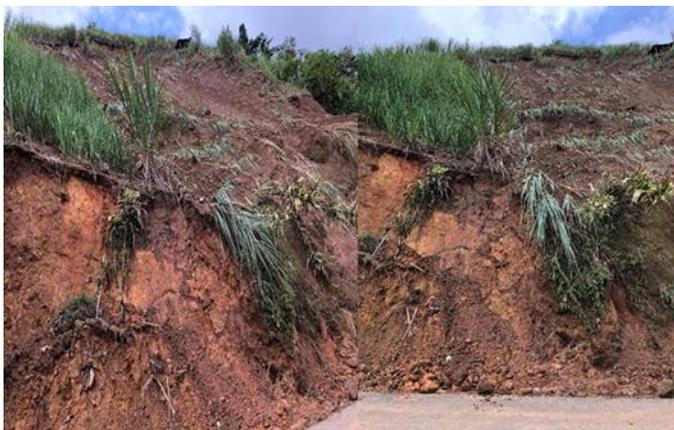
**Figura 6.** Afectación en finca de José Antonio Sánchez Vargas, deslaves en plantación, La Paulina, Tuis, Turrialba.

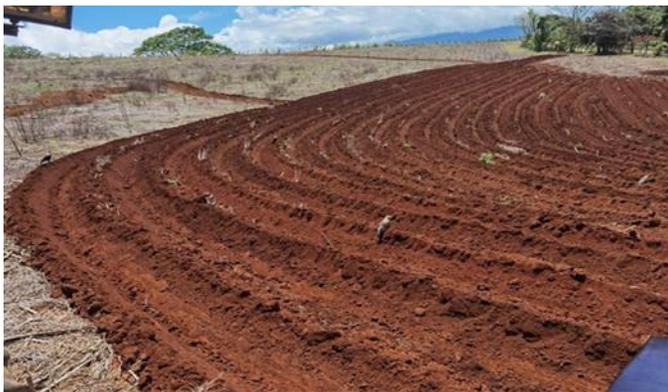
**Figura 9.** Surcado del terreno al contorno en la región de Pérez Zeledón.

La siembra en contorno es una práctica que consiste en sembrar la plantación en surcos de forma transversal a la pendiente en curvas a nivel. Una curva a nivel es una línea en la cual todos sus puntos se encuentran a la misma altura. Esta práctica contribuye a disminuir la escorrentía del agua, favorece la infiltración y el arrastre del suelo. Para el trazo de los surcos a contorno, se diseñan “líneas maestras” con la ayuda de un codal cada 15 metros. Estas “líneas maestras” representan los puntos guías a partir de donde partirán y se marcarán posteriormente los surcos de siembra en forma paralela a ellos. Esta práctica en la región es fundamental, la cual además de sencilla es de bajo costo, pero, sobre todo, muy efectiva para el objetivo procurado.

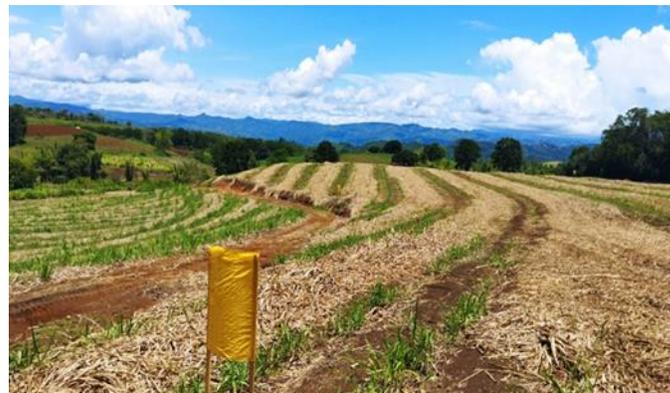
**Figura 10.** Plantación de caña de azúcar en Grecia, establecida al contorno

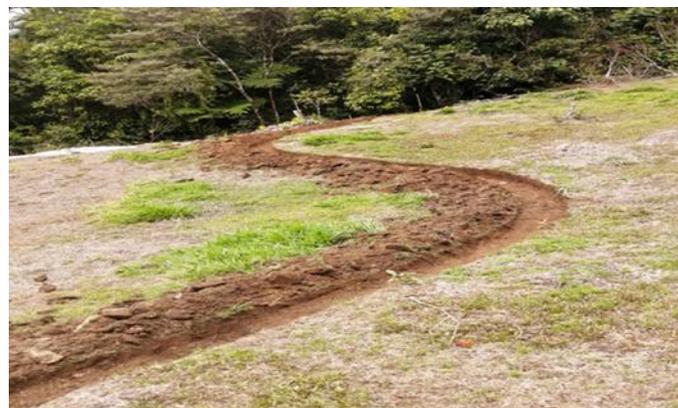
**Figura 11.** Trazado de un canal de ladera en El Humo de Pejibaye, Jiménez.

Los canales de ladera se construyen siguiendo curvas a desnivel y permiten cortar el flujo de agua que corre pendiente abajo, evitando con ello que tome velocidad e incremente el volumen de arrastre de materiales; disminuyendo de esta forma la pérdida de suelo. Luego el agua recolectada en estos canales es conducida a desagües bien conformados y protegidos que la ubiquen donde no genere daño ni riesgo evidente. Sin duda alguna las localidades cañeras de Turrialba y Jiménez con alta pendiente, como lo es la mayoría, deben incuestionablemente incorporarla como práctica habitual del manejo de la plantación, asegurando su mantenimiento permanente. Las figuras 9 y 10, presentan el trazado de un canal de ladera y el funcionamiento del mismo en un momento de fuerte precipitación.

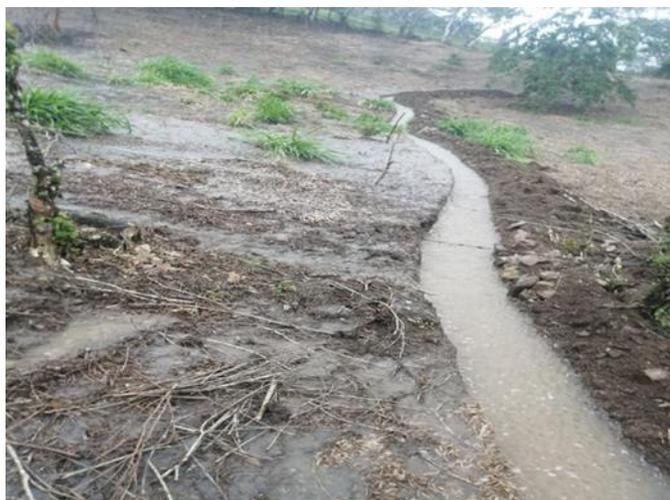
**Figura 12.** Funcionalidad del canal de ladera, en El Humo de Pejibaye, Jiménez.
